横羽線 大師入路高欄外部試験施工 (比較資料例)

3年経過後の観察結果

平成26年3月31日

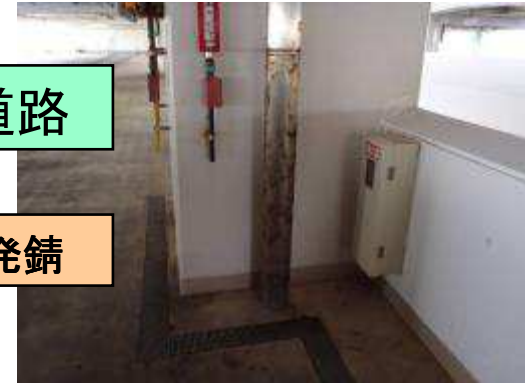
従来型防錆剤
+
有機樹脂塗装

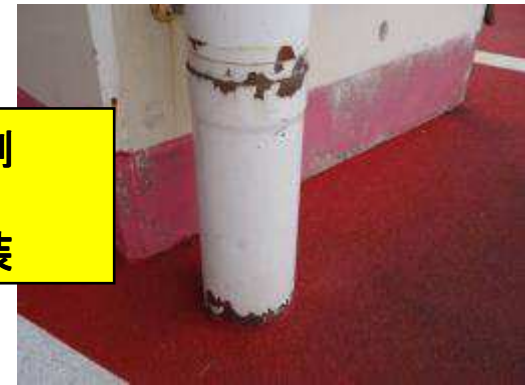
水性ジンク
+
水性シリケート塗料

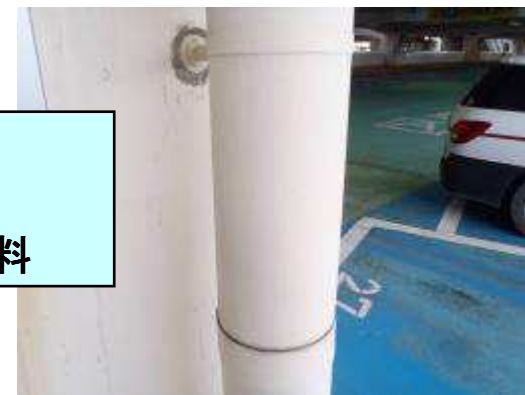
塗装日 ; 平成18年12月22日

撮影日 ; 平成23年12月22日 (満5年経過)

亜鉛メッキ鋼材の防錆期間延長策に有効

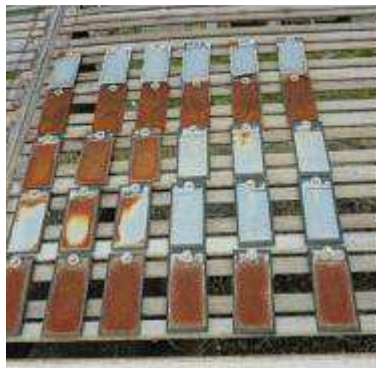
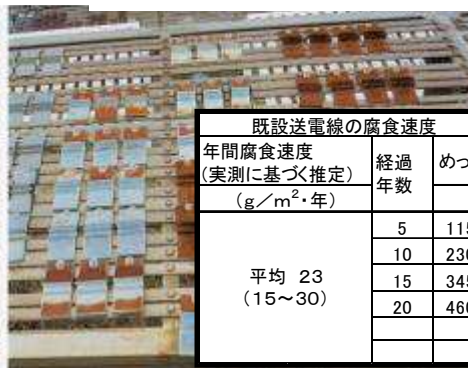
海浜地区の亜鉛めっき建材の発錆例
