横羽線 大師入路高欄外部試験施工 (比較資料例)

3年経過後の観察結果

平成26年3月31日

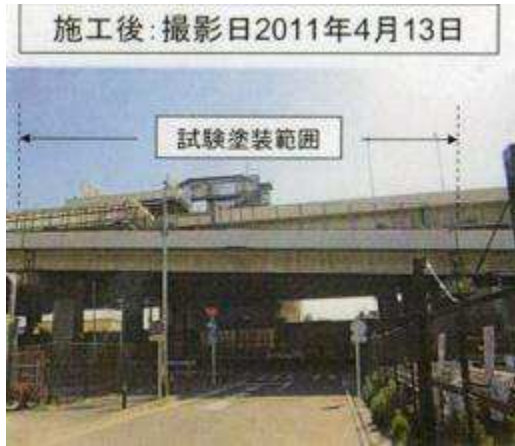
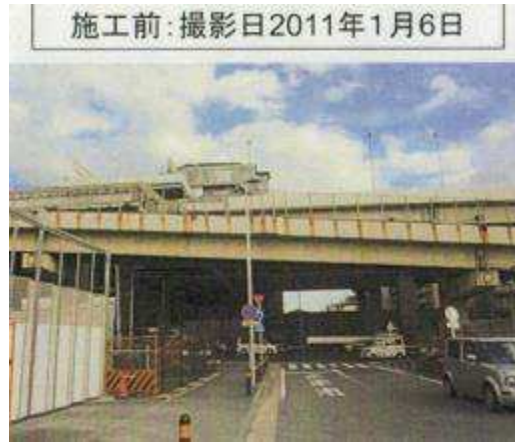
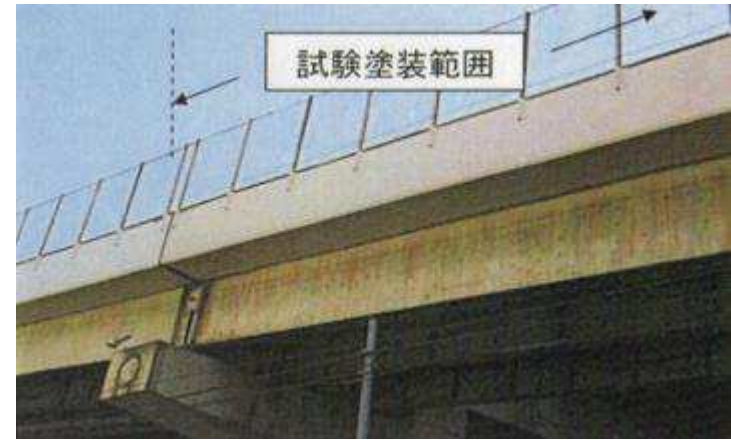
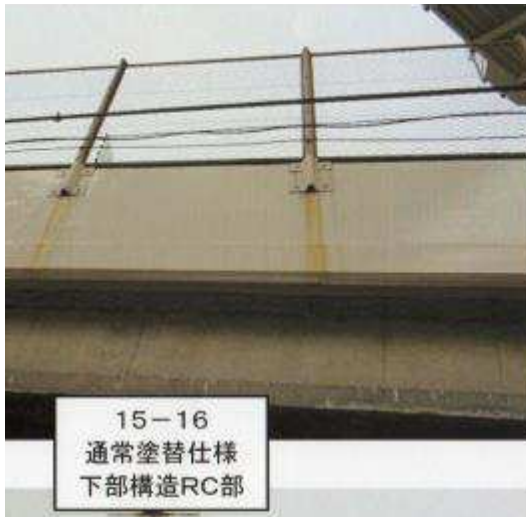
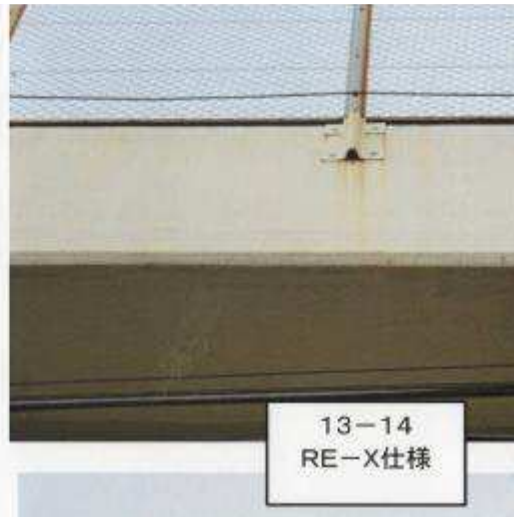
部 位	使用材料	鋼材防錆性能	コンクリート防汚性	施工性	膜厚	環境性	実可視時間	出来映え	工 期	観察結果
11~12	通常塗装仕様	△	△							
12~13	通常塗装仕様	△	△							
13~14	RE-X仕様	◎	◎	鋼○◎		鋼○◎				鋼○◎
14~15	大日本塗料仕様	○	○							
15~16	通常塗装仕様	△	△

(RE-X仕様は、サビバックは4液から2液混合型に改良済み。中塗り材も変性エポキシから水性エポキシに改良済。)

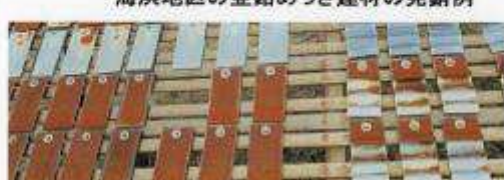
**剥離せず
亜鉛消費抑制**

既設送電線の腐食速度		複合サイクル試験結果			
年間腐食速度 (実測に基づく推定) (g/m ² ・年)	経過 年数	めっき溶出量		タフ マックス	サイ クル数
		(g/m ²)			
平均 23 (15~30)	5	115	—	—	—
	10	230	260	≠0	50
	15	345	—	—	—
	20	460	450	≠0	100
					≠0
